**OPINIA Nr: JGP - 48/2025**

Zadanie: Określenie wartości rynkowej pojazdu w stanie uszkodzonym

Model: UNIMOG U1400 7.5t

# DOKUMENTACJA FOTOGRAFICZNA

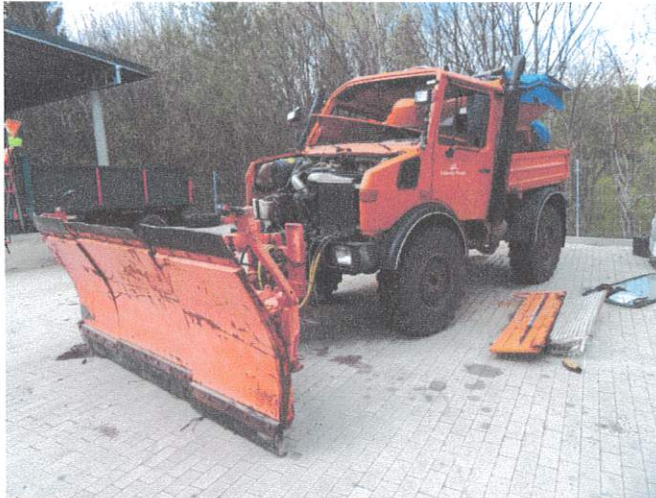
Fot. 1

do przydrożnego rowu i uderzenia w pnie rosnących drzew, uszkodzeniu (wgnieceniu) uległy elementy prawej strony pojazdu (Fot. 1-4).

- zdeformowane prawe drzwi kabiny (Fot. 3, 10, 13);
- wyłamany błotnik (nadkole) koła przedniego prawego (Fot. 3, 10, 13);
- szyba czołowa poza kabiną kierowcy, popękana (Fot. 1, 2, 11, 12, 15);

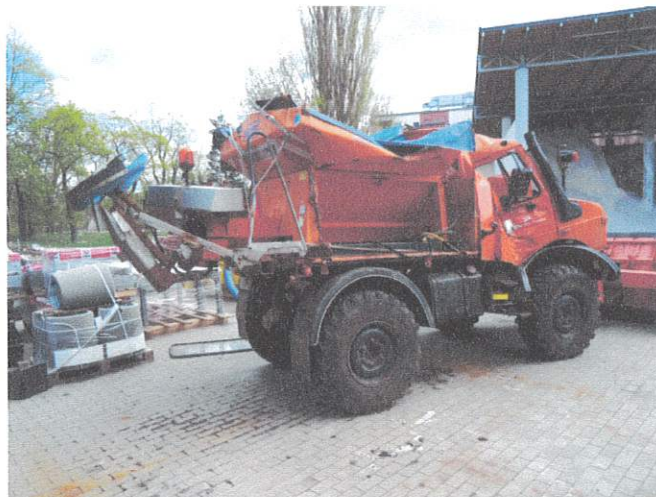
Fot. 3

- głębokie wgniecenie i deformacja prawej strony kabiny kierowcy (Fot. 3, 10);
- kabina kierowcy przemieszczona, odchylona do tyłu (Fot. 3, 9, 10);
- uszkodzone elementy deski rozdzielczej kabiny kierowcy (Fot. 8);

- wykrzywiony prawy górny wspornik na belce poprzecznej lamiesza pługa (Fot. 23);
- zdeformowana (wgnieciona) prawa ściana skrzyni/pojemnika piaskarki (Fot. 3, 10, 25, 27, 29);

- wykrzywiona środkowa i prawa belka plandeki skrzyni/pojemnika piaskarki (Fot. 28, 29);
- rozerwana plandeka skrzyni/pojemnika piaskarki (Fot. 9);
- wygięte w lewą stronę elementy prawej strony podestu operatora piaskarki (Fot. 3, 25, 27)
- przemieszczone w lewo ramię rozrzutnika (Fot. 27, 30);
- rozlegle skorodowana zewnętrzna powierzchnia ramienia rozrzutnika (Fot. 30);
- wyrwana grona pokrywa obudowy zaworów sterujących piaskarką (Fot. 25, 30).
- rozlegle ogniska korozji na elementach podstawy piaskarki (Fot. 16, 18).

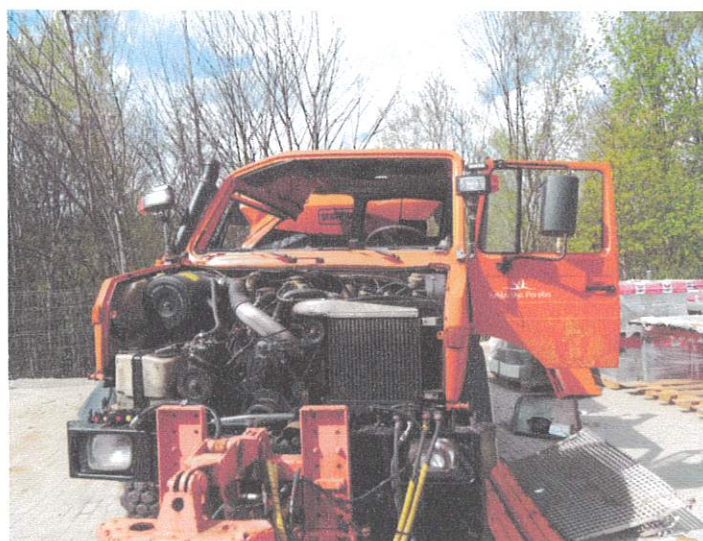
Fot. 11

- pokrywa komory silnika przełamana (Fot. 15);
- przednia osłona wlotu chłodnicy uszkodzona/odkształcona;
- zawilgocona przednia powierzchnia chłodnicy układu chłodzenia silnika (Fot. 11);

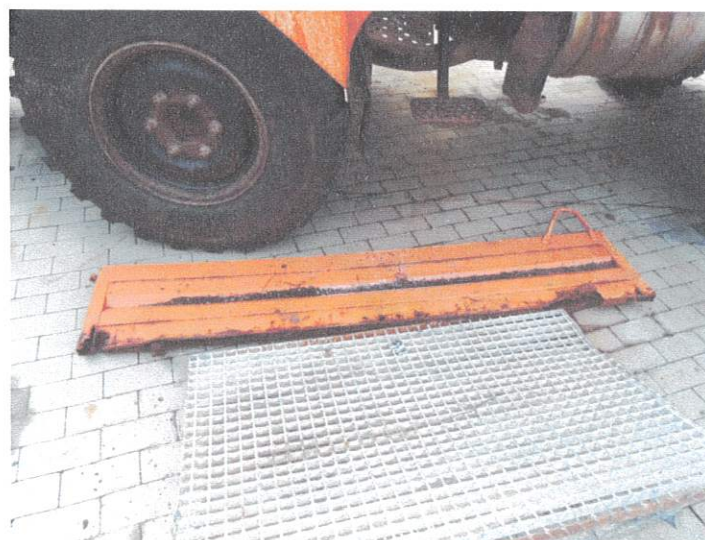
Fot. 17

- metalowa podłoga skrzyni ładunkowej odkształcona (wybrzuszona) przy prawej krawędzi (Fot. 18);
- wyrwane zaczepy w prawej burcie skrzyni ładunkowej (Fot. 17, 18);

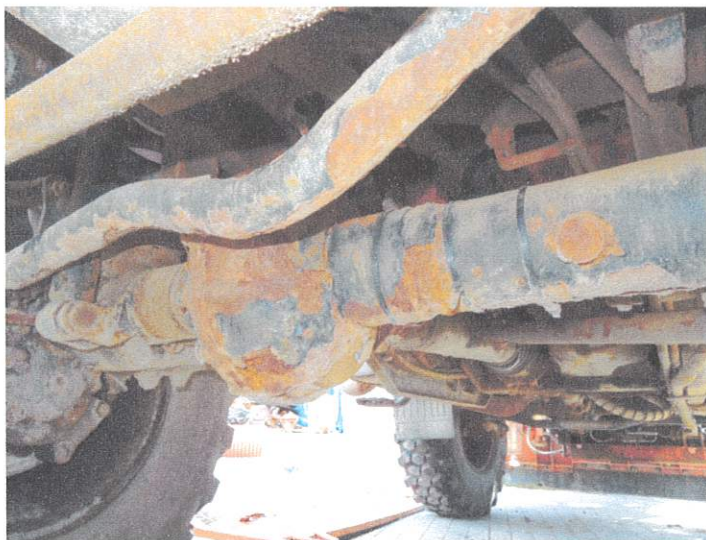
Fot. 19

- skorodowane powierzchnie elementów podwozia i mechanizmów układu napędowego (Fot. 19);
- odkształcona prawa boczna krawędź lemiesza zamontowanego pługa (Fot. 21, 23);
